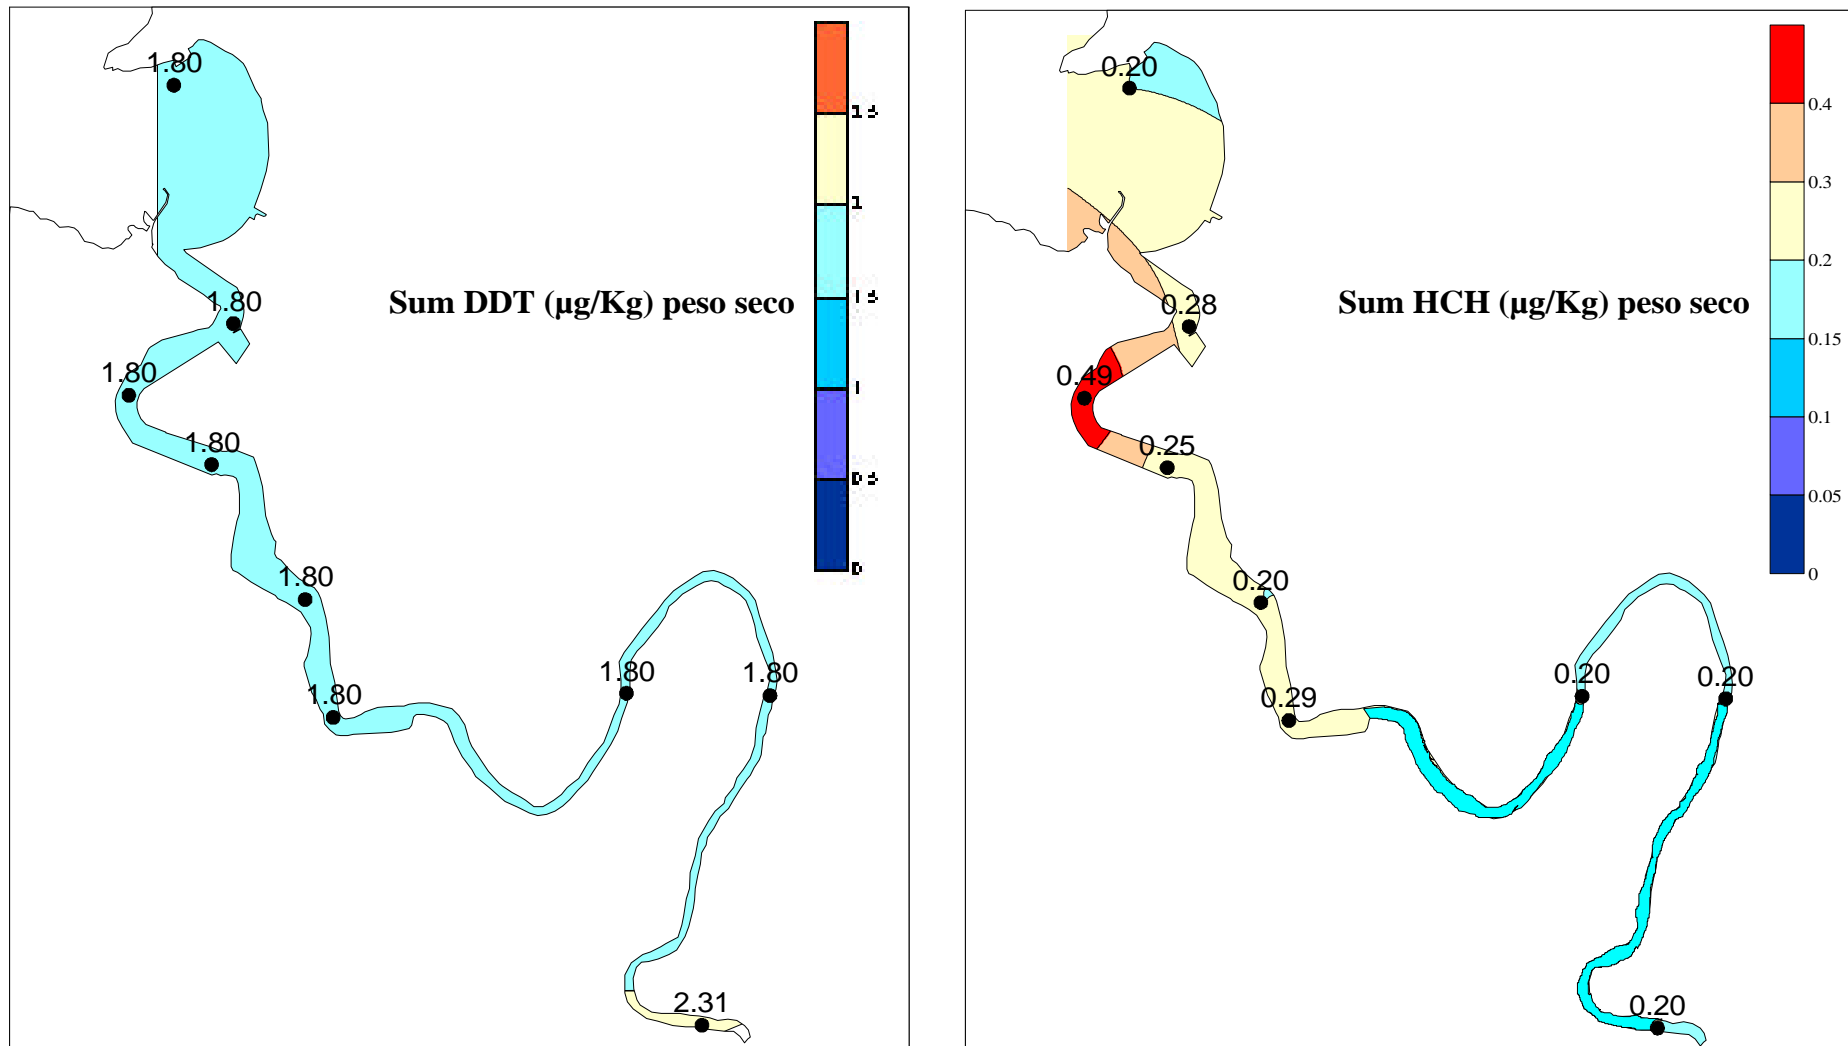
**Figura 6.11.** Distribución del contenido de DDT y HCH en los sedimentos del estuario del Butroi.
